ESPELHO CAR REPARACAO DE LAT VEIC LTDA ME

ALTA TECNOLOGIA PARA O MELHOR DESEMPENHO

TABELA COM DADOS DE FLUXO A 10"

CLIENTE: ESPELHO CAR REPARACAO DE LAT VEIC LTDA ME – OS 12464

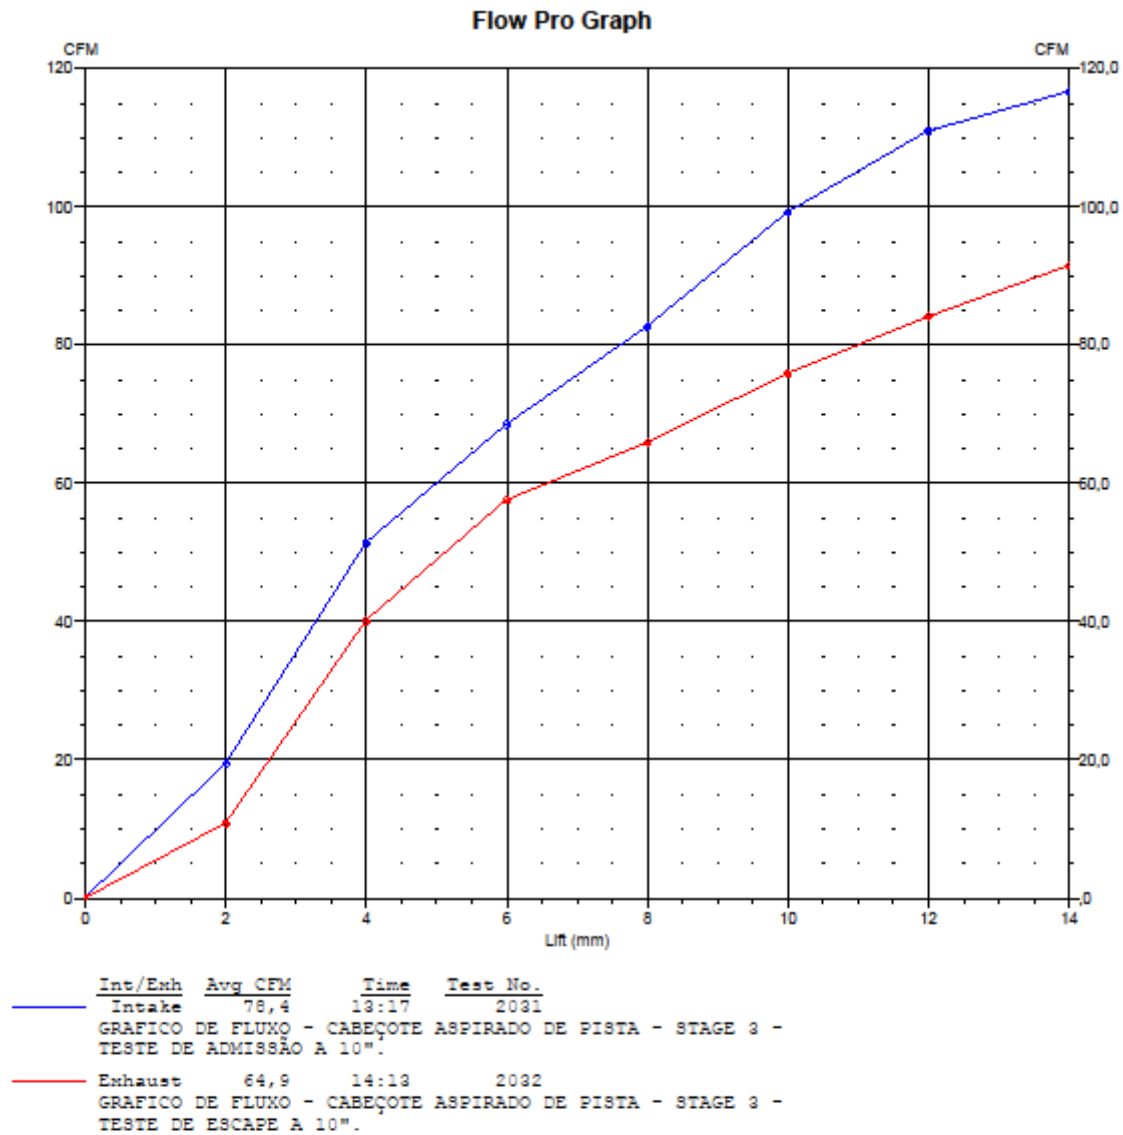
No.	Operator	Customer	Max CFM	Avg CFM
1	STUMPF CABEÇOTE	ESPELHO CA	116,7	78,4
GRAFICO DE FLUXO - CABEÇOTE ASPIRADO DE PISTA - STAGE 3 - TESTE DE ADMISSÃO A 10".				
2	STUMPF CABEÇOTE	ESPELHO CA	93,1	64,9
GRAFICO DE FLUXO - CABEÇOTE ASPIRADO DE PISTA - STAGE 3 - TESTE DE ESCAPE A 10".

Lift	CCFM No. 1	No. 2
2,00	19,4	10,8
4,00	51,3	40,1
6,00	68,5	57,6
8,00	82,7	65,9
10,00	99,2	75,9
12,00	111,0	84,1
14,00	116,7	91,5
Average:	78,4	60,8

GRAFICO DE FLUXO - CABEÇOTE ASPIRADO DE PISTA - STAGE 3 - ESPELHO CAR .

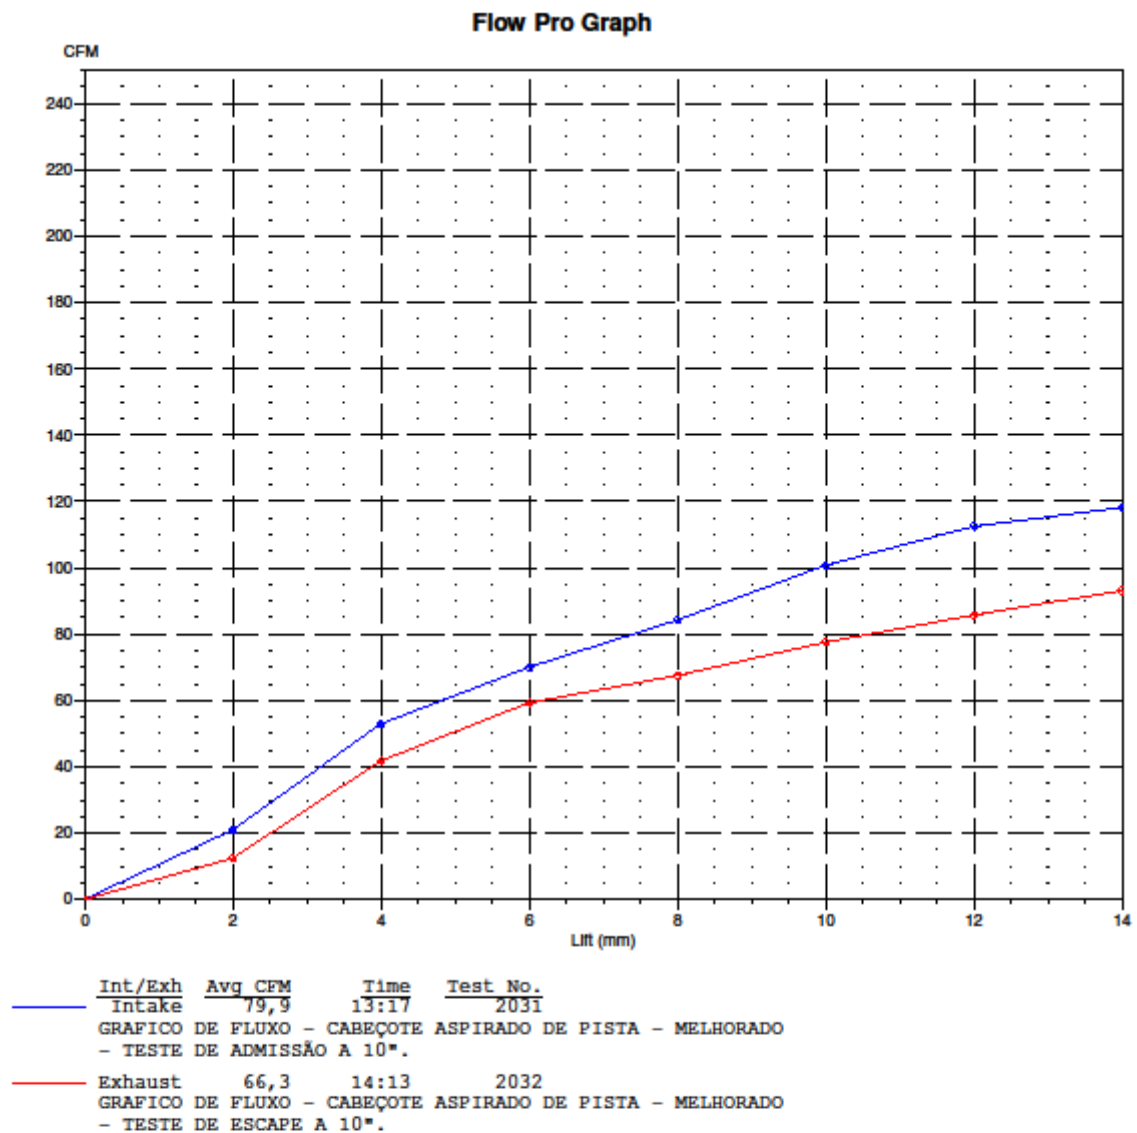
FLOW PRO Compare Data Report					Pg 1
No.	Operator	Customer	Max CFM	Avg CFM	
1	STUMPF CABEQOTE	ESPELHO CA	118,2	79,9	
	GRAFICO DE FLUXO - CABEQOTE ASPIRADO DE PISTA - MELHORADO - TESTE DE ADMISSÃO A 10".				
2	STUMPF CABEQOTE	ESPELHO CA	93,4	66,3	
	GRAFICO DE FLUXO - CABEQOTE ASPIRADO DE PISTA - MELHORADO - TESTE DE ESCAPE A 10".				
Lift	CCFM				
	No. 1	No. 2			
2,00	21,0	12,4			
4,00	52,9	41,7			
6,00	70,0	59,3			
8,00	84,2	67,5			
10,00	100,7	77,5			
12,00	112,5	85,7			
14,00	118,2	93,1			
Average:	79,9	62,5

GRAFICO DE FLUXO - CABEÇOTE ASPIRADO DE PISTA - MELHORADO - ESPELHO CAR.
