TIBERIO ADRIANO PIRES

## TABELA COM DADOS DE FLUXO A 28"

| No. | Nombre Prueba | Cliente | CFM Máximo | From CFM |
|---|---|---|---|---|
| 1 | STUMPF CABEÇOTES<br>GRAFICO DE FLUXO - CABEÇOTE GM MODERNO 16V TURBO DE RUA<br>STAGE 2 - TESTE DE ADMISSÃO À 28" | TIBERIO ADRIANO PIRES | 229,8 | 183,1 |

## CHECK LIST

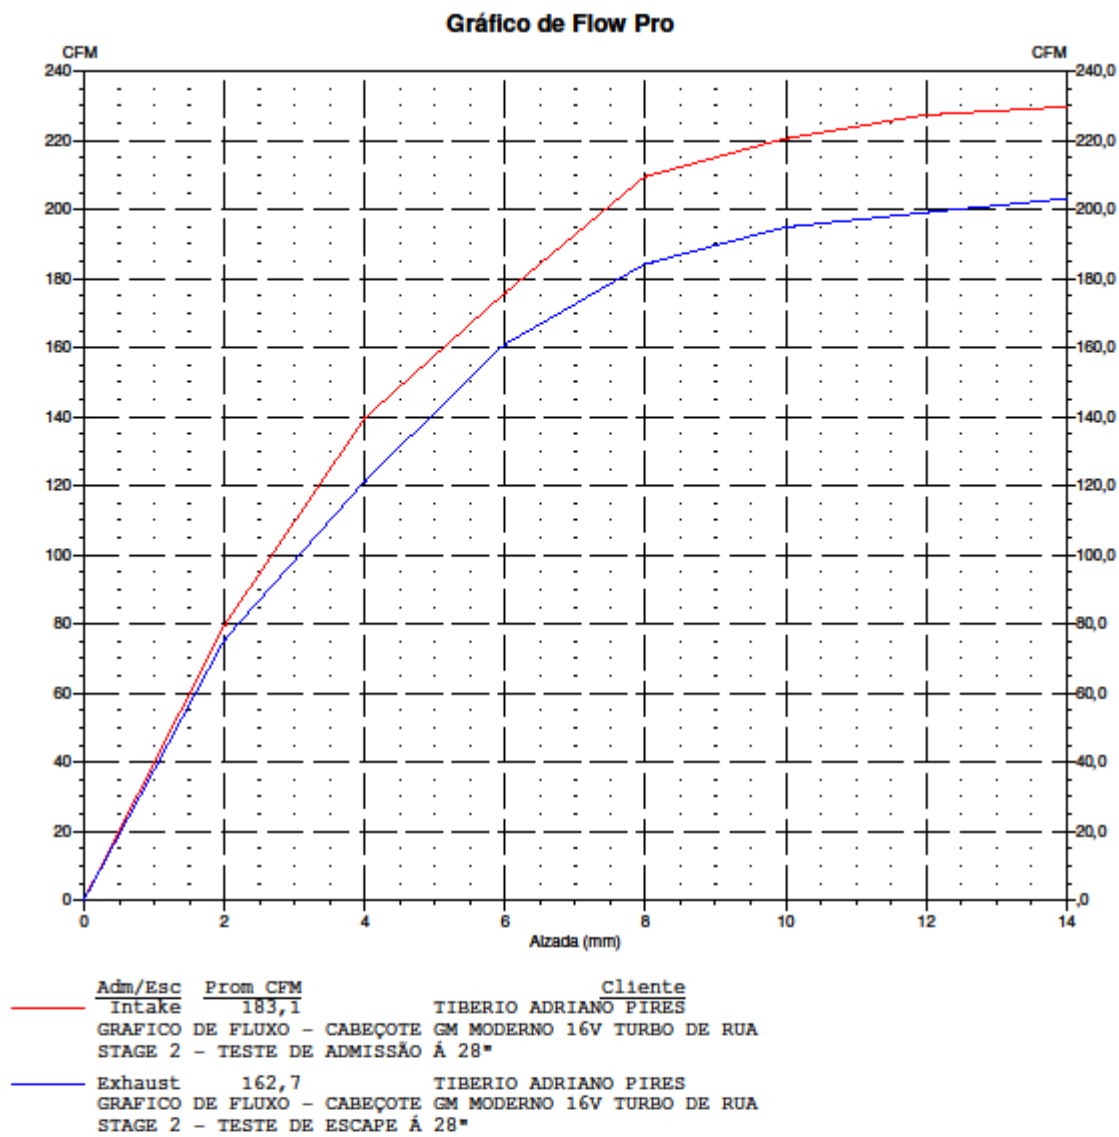
GRÁFICOS DE FLUXO A 28"

GRAFICO DE FLUXO - CABEÇOTE GM MODERNO 16V TURBO DE RUA STAGE 2 - TIBERIO ADRIANO PIRES.
