## TABELA COM DADOS DE FLUXO A 28"

FLOW PRO Report

GRAFICO DE FLUXO - CABEÇOTE STREET LIGHT ASPIRADO

# CHECK LIST

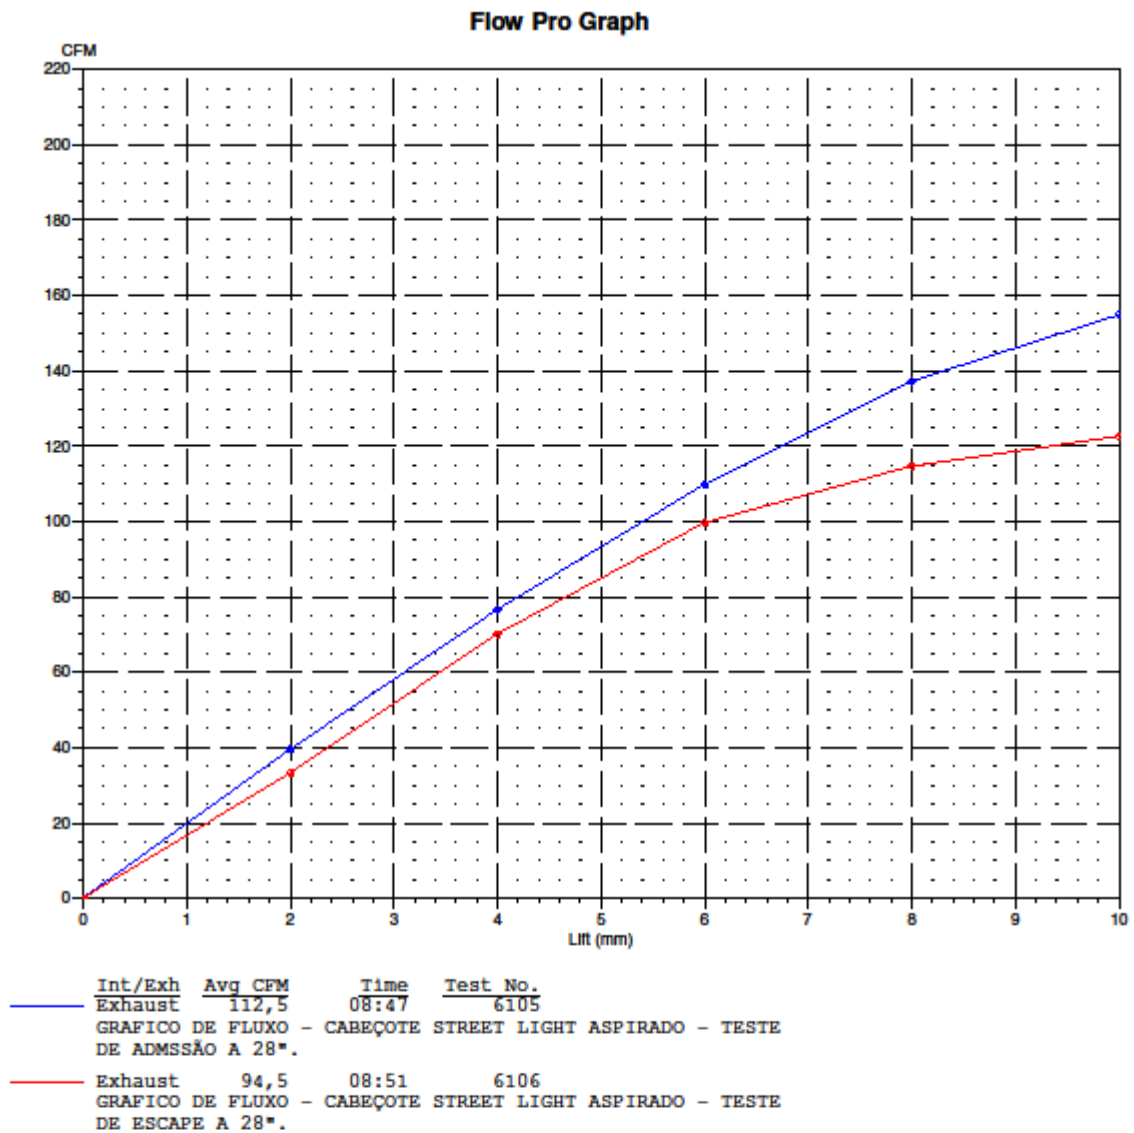
## GRAFICOS DE FLUXO A 28"

| Operator | Customer | Max CFM | Avg CFM |
|---|---|---|---|
| GRAFICO DE FLUXO - CABEÇOTE STREET LIGHT ASPIRADO - TESTE DE ESCAPE A 28". | | | |

| Lift | CCFM |
| 2,00 | 33,2 |
| 4,00 | 70,1 |
| 6,00 | 99,7 |
| 8,00 | 114,7 |
| 10,00 | 122,6 |
| 12,00 | 126,6 |
| Average: | 94,5 |
