**CACA DAUD**

**ALTA TECNOLOGIA PARA O MELHOR DESEMPENHO**

## TABELA COM DADOS DE FLUXO A 28"

GRAFICO DE FLUXO - CABEÇOTE UNILATERAL - TURBO DE PISTA - TESTE DE ADMISSÃO E ESCAPE A 28"

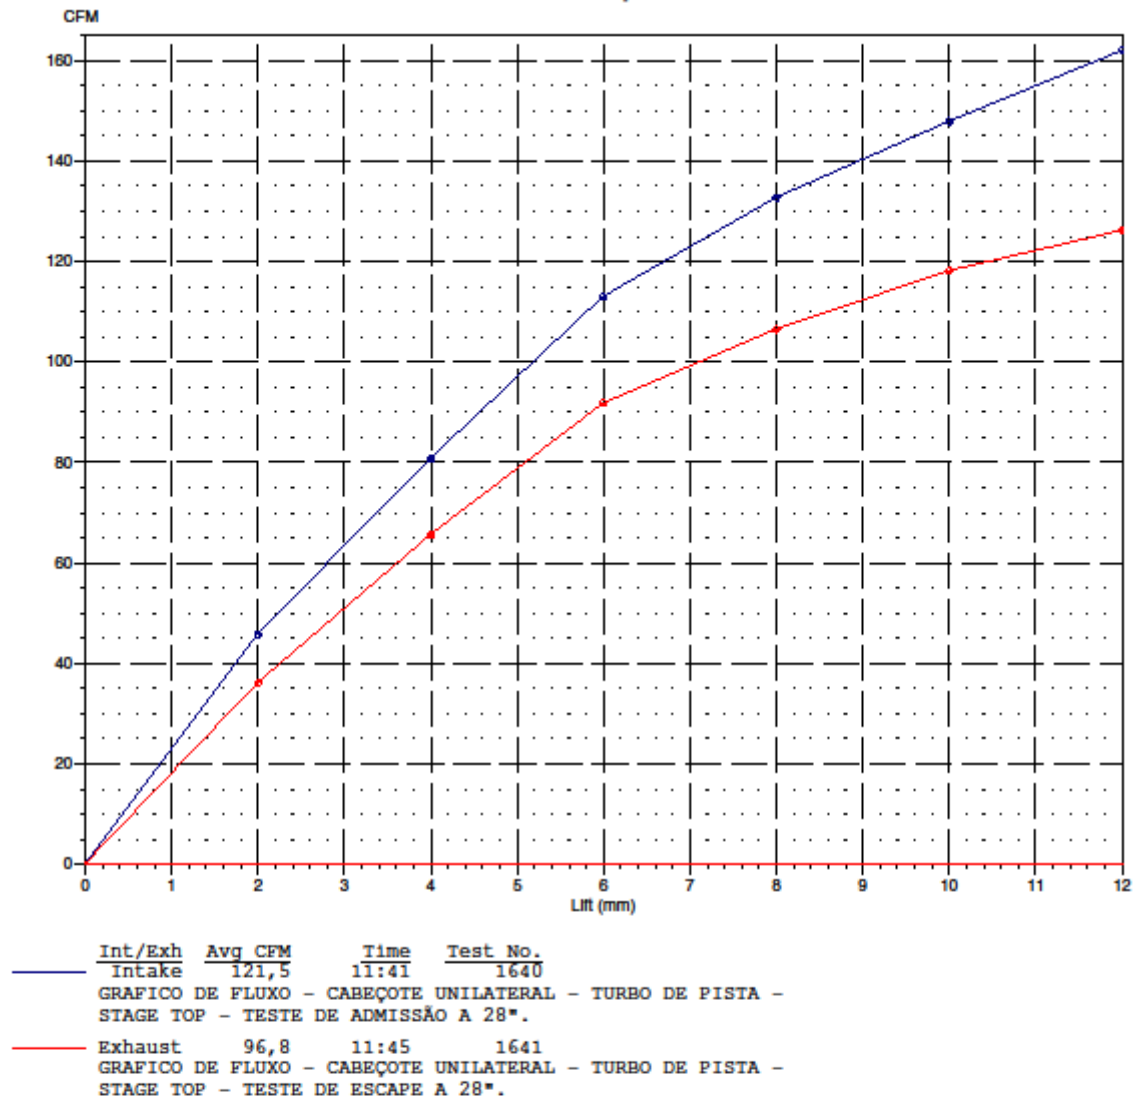
Flow Pro Graph

Lift	CCFM	
	No. 1	No. 2
2,00	45,8	36,1
4,00	80,8	65,6
6,00	113,0	91,8
8,00	132,7	106,5
10,00	147,9	118,2
12,00	162,0	126,2
Average:	113,7	90,7

No.	Operator	Customer	Max CFM	Avg CFM
1	STUMPF CABEÇOTE	CACA DAUD	168,2	121,5
GRAFICO DE FLUXO - CABEÇOTE UNILATERAL - TURBO DE PISTA - STAGE TOP - TESTE DE ADMISSÃO A 28".				
2	STUMPF CABEÇOTE	CACA DAUD	133,3	96,8
GRAFICO DE FLUXO - CABEÇOTE UNILATERAL - TURBO DE PISTA - STAGE TOP - TESTE DE ESCAPE A 28".
