MAICON RODRIGO BENTO DE DEUS

ALTA TECNOLOGIA PARA O MELHOR DESEMPENHO

DADOS DE FLUXO - CABEÇOTE TURBO DE PISTA - STAGE TOP - MAICON BENTO DE DEUS.

CLIENTE: MAICON RODRIGO BENTO DE DEUS – OS 10517

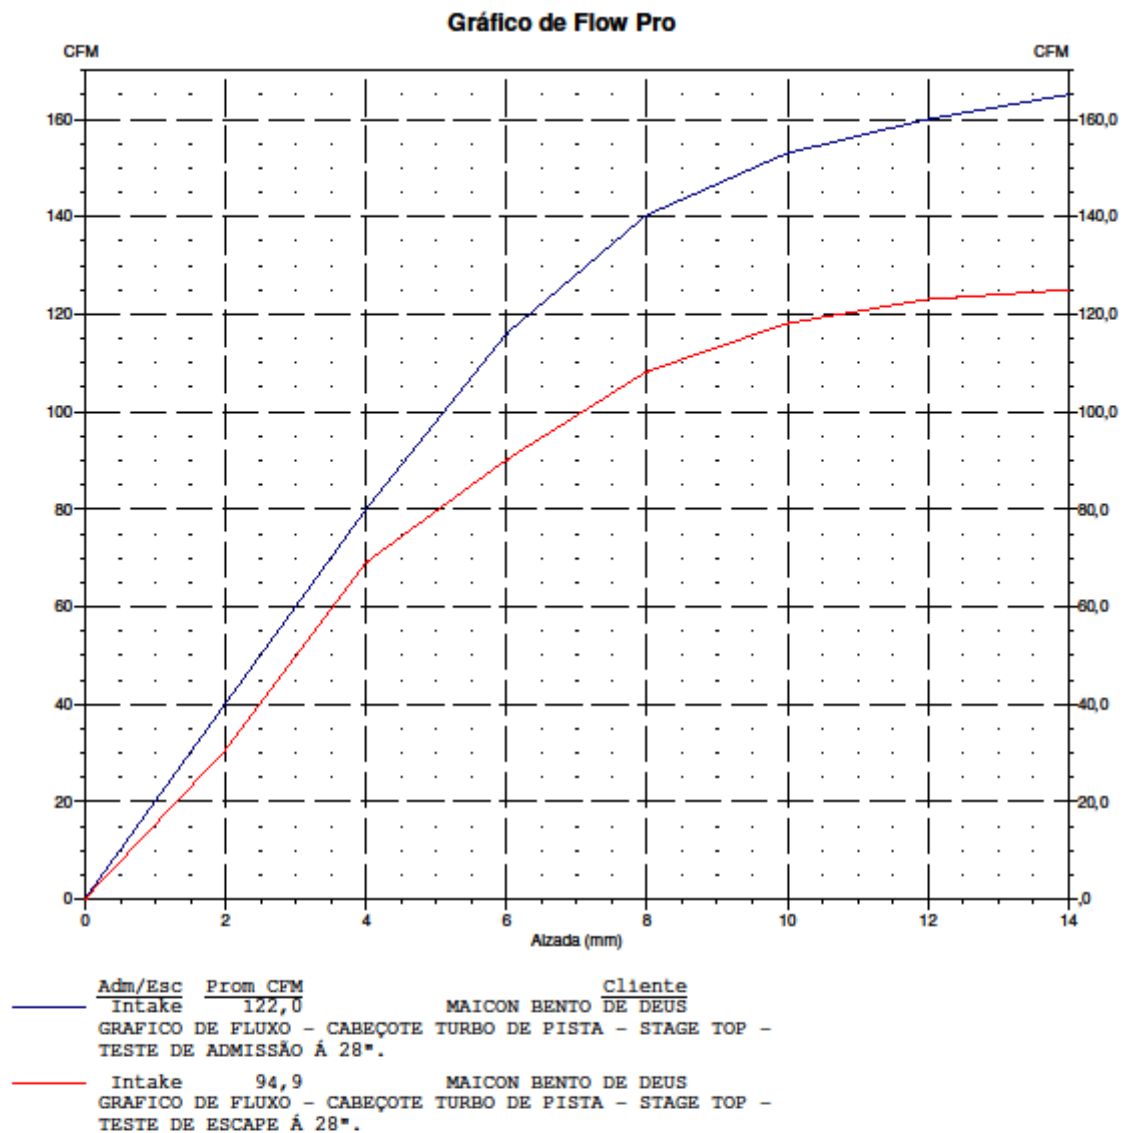
GRAFICOS DE FLUXO A 28"

GRAFICO DE FLUXO - CABEÇOTE TURBO DE PISTA - STAGE TOP - MAICON BENTO DE DEUS.

No.	Nombre Prueba	Cliente	CFM Máximo	From CFM
1	STUMPF CABEÇOTES GRAFICO DE FLUXO - CABEÇOTE TURBO DE PISTA - STAGE TOP - TESTE DE ADMISSÃO À 28".	MAICON BENTO DE DEUS	165,0	122,0
2	STUMPF CABEÇOTES GRAFICO DE FLUXO - CABEÇOTE TURBO DE PISTA - STAGE TOP - TESTE DE ESCAPE À 28".	MAICON BENTO DE DEUS	125,0	94,9

Azada	CCFM No. 1	No. 2
2,00	40,0	30,5
4,00	79,9	69,0
6,00	115,9	90,1
8,00	140,3	108,2
10,00	153,0	118,1
12,00	160,0	123,1
14,00	165,0	125,0
Average:	122,0	94,9
