**MARK KUHN**

## TABELA COM DADOS DE FLUXO A 28"

## GRAFICOS DE FLUXO A 28"

EA888

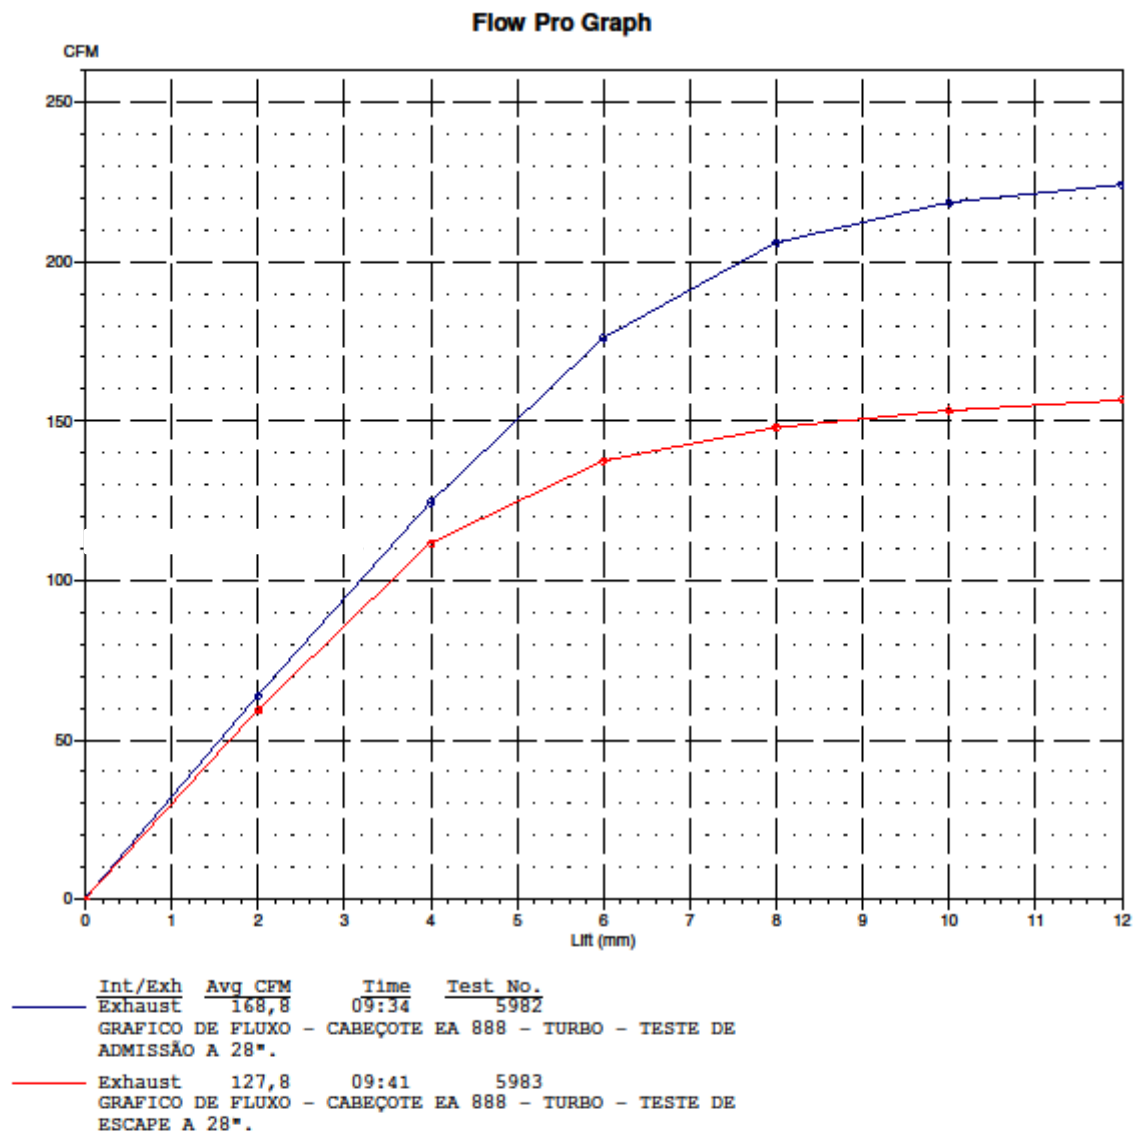
| FLOW PRO Compare Data Report | | | | | Pg 1 |
|---|---|---|---|---|---|
| | GRAFICO DE FLUXO - CABEÇOTE EA 888 - TURBO - TESTE DE ADMISSÃO A 28". | | | | |
| | GRAFICO DE FLUXO - CABEÇOTE EA 888 - TURBO - TESTE DE ESCAPE A 28". | | | | |
